ÁREA DE ENSAIOS – ACÚSTICA
RELATÓRIO DE ENSAIO Nº 96127

Amostra nº:	S0615	Data de entrada:	16 / 06 / 2015
Interessado:	SAGON do Brasil Tecnologia e Inovação.		
Endereço:	Rodovia Aleixo Rocha da Silva, KM 9 S/N – Taquari/RS.		
Referência:	Ensaio de avaliação

Material declarado:	Manta sob piso SAGON EcoPET 10
Objetivo:	Determinação do isolamento ao ruído de impacto-padrão

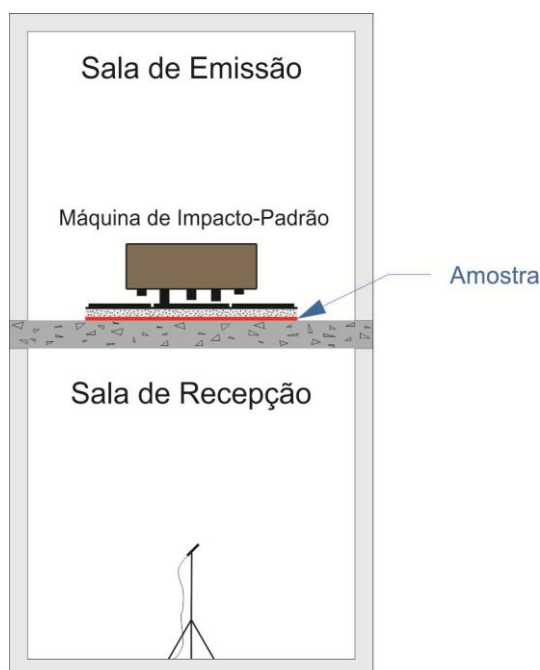
Figura 2 - Salas de avaliação do ruído de impacto do Laboratório de Acústica

As medições foram realizadas no dia 16 de junho de 2015, nas salas para medição do ruído de impacto do Laboratório de acústica da UFSM. As instalações possuem dois pavimentos sobrepostos separados por uma laje de concreto armado com espessura de 100 mm. Suas paredes são construídas em alvenaria estrutural de blocos cerâmicos com espessura de 140 mm, sem reboco em ambas os lados. A porta é em madeira, dupla, tendo seus batentes vedados com borracha, proporcionando um bom isolamento ao ruído aéreo. A sala superior dito sala de emissão é onde o ruído é gerado por uma máquina de impacto padrão. Na sala inferior, dito sala de recepção, o ruído é medido como nível de pressão sonora. A câmara de recepção possui um volume de 50 m³, A figura 2 mostra um desenho representativo de ambas às salas.

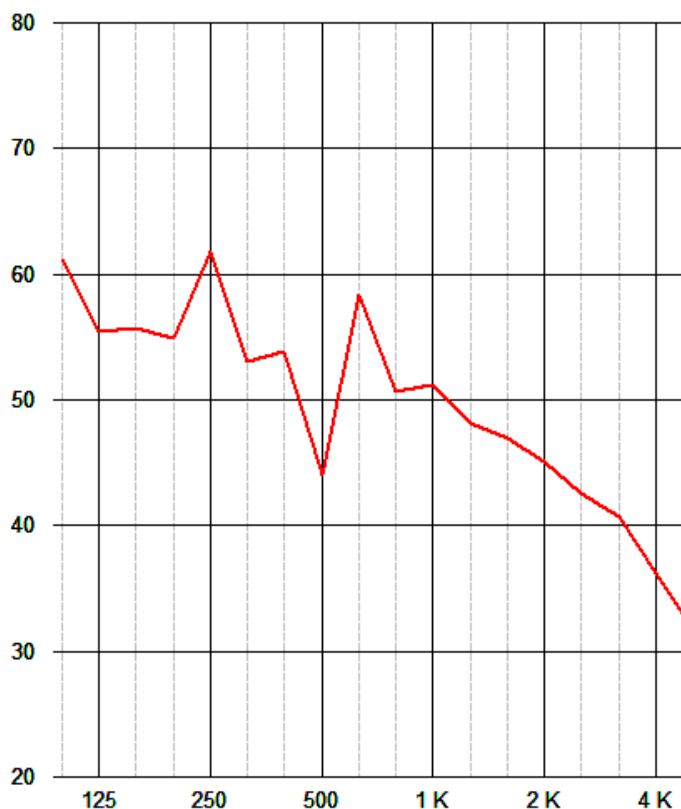
Figura 4 – Ensaio Amostra

A tabela 3 apresenta o valor do nível de pressão sonora de impacto-padrão L'_{nT} (dB), por faixa de frequência em terço de oitava para os valores medidos no ensaio da Amostra. A figura 4 apresenta de forma gráfica os valores medidos de acordo com a tabela 3.

O ensaio com a Amostra avaliada, apresentou nível de pressão sonora de impacto-padrão ponderado $L'_{nT,w}$ (dB): 54 de acordo com a norma ISO 717-2, determinado pelo método de engenharia.

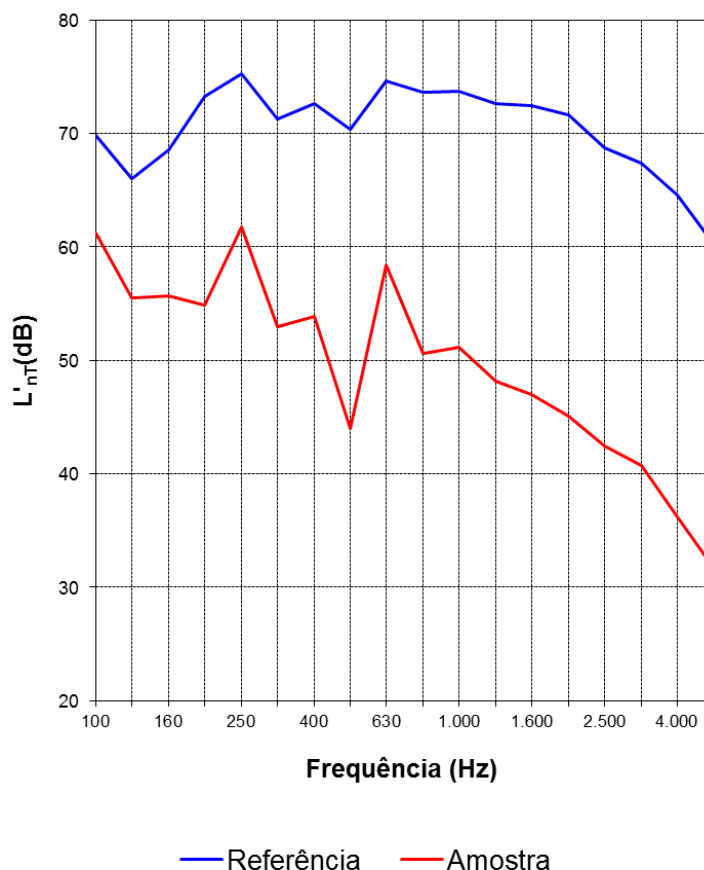
Figura 5 – Espectro comparativo entre ensaios

A tabela 4 apresenta um comparativo entre o nível de pressão sonora de impacto-padrão L'_{nT} (dB), e do nível de pressão sonora de impacto-padrão ponderado $L'_{nT,w}$ (dB), por faixa de frequência em terço de oitava para os valores medidos no ensaio de Referência e no ensaio da Amostra. A figura 5 apresenta de forma gráfica os valores medidos de acordo com a tabela 4.

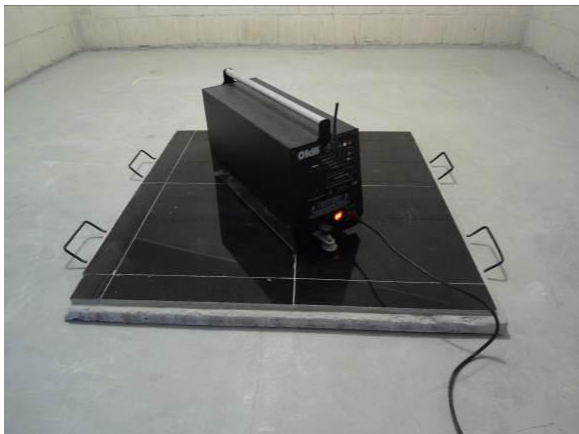
Ensaio de Referência

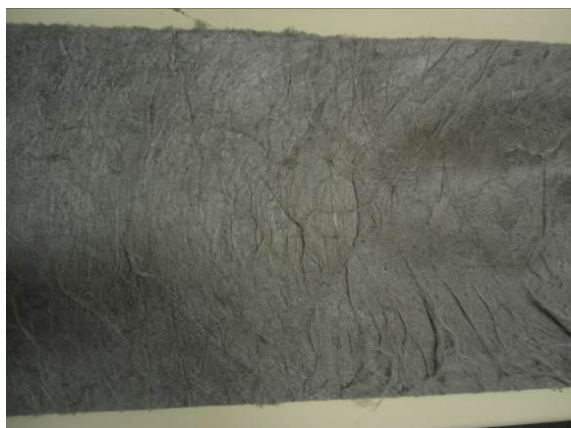
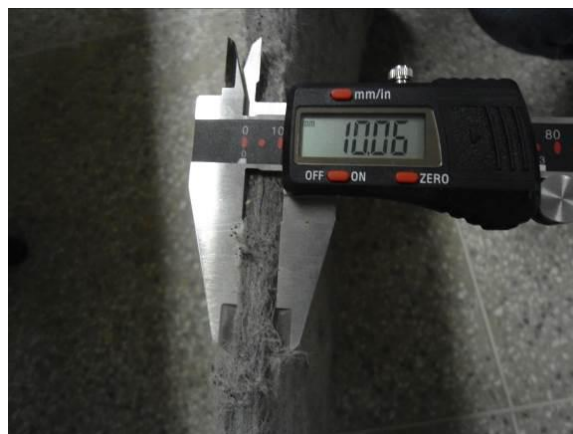
Detalhe da manta sob piso SAGON EcoPET 10
